## Автогрейдер Volvo G990

## Креслення автогрейдера Volvo G990

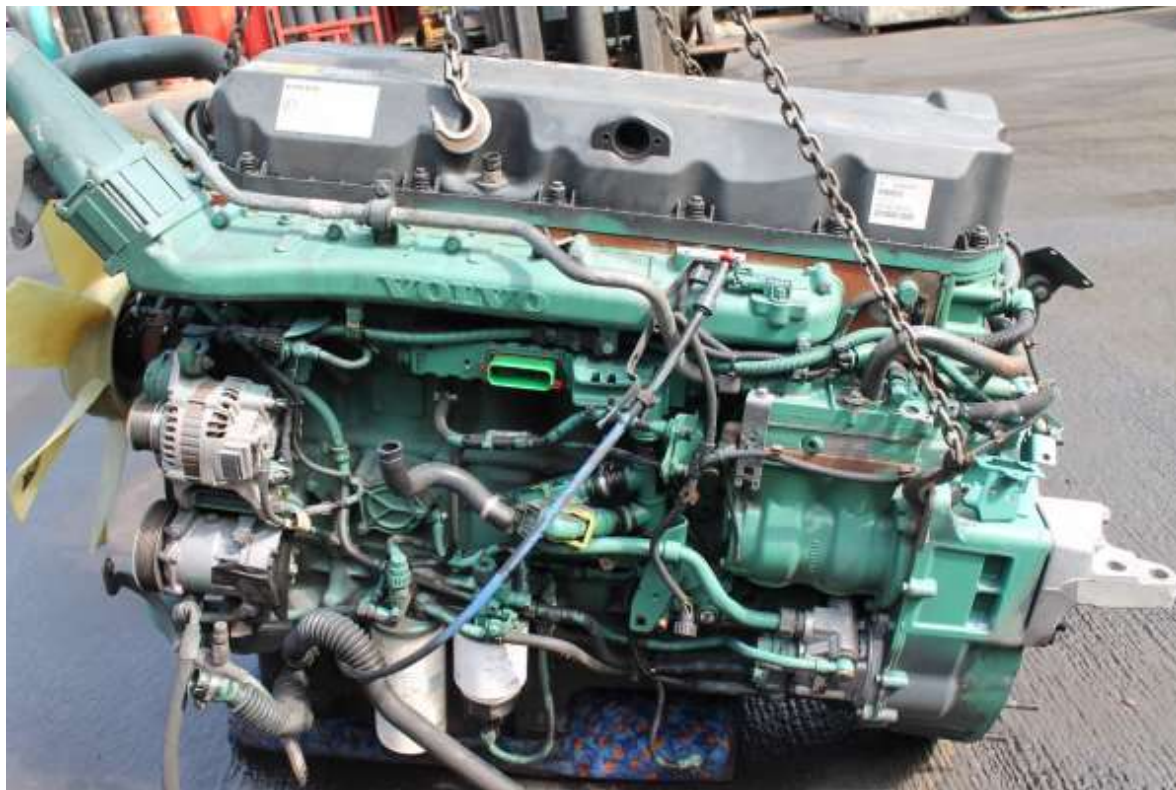
### Технічні характеристики двигуна D9B:

Характеристика	Значення
Робочий об'єм	3989 (куб/см)
Кількість циліндрів	4
Розташування циліндрів	рядне
Діаметр циліндра	100 (мм)
Ход поршня	127
Кількість клапанів на циліндр	2
Охолодження	Водяне
Зазор впускного клапана	-
Зазор випускного клапана	-
Порядок роботи	1-3-4-2
Тип палива	дизель
Об'єм масляної системи(літр)	8
Екологічний клас	-
Турбіна	так
Охолодження наддуву	ні
Потужність	70/95 кВт/ к.с.
